„Brutaler Umgang im Dom mit historischer Bausubstanz“

Der hoch auf dem Berg thronende Dom ist unumstritten der Anziehungspunkt für Touristen in Havelberg. Seit Jahren schon wird in seinem Innern gebaut – doch finden die zahlreichen Veränderungen im Ostflügel nicht bei jedem Heimatfreund Anklang.

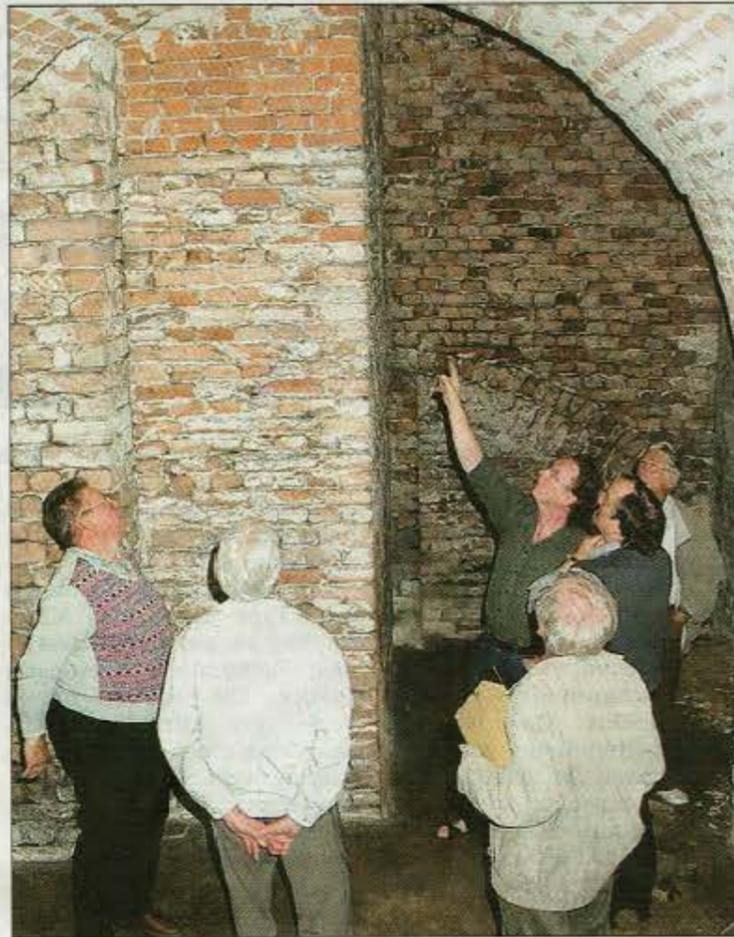
Eyko Pohland zeigt im ehemaligen Kapitelsaal des Ostflügels auf den mit romanischen Motiven bemalten Rundbogen.

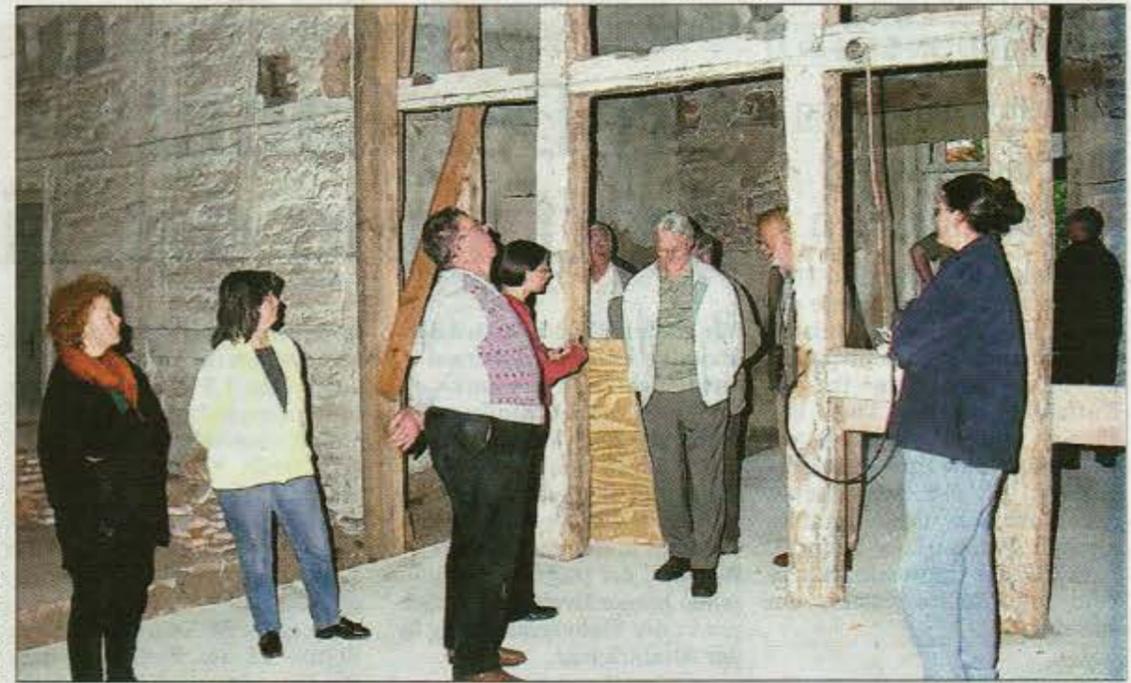
In diesem Raum sollen einmal die Mitarbeiter des Prignitz-Museums arbeiten. Leider wird der ehemalige große Schlafsaal bei der Sanierung in mehrere Räume zerstückelt. Fotos (4): Ingo Freihorst

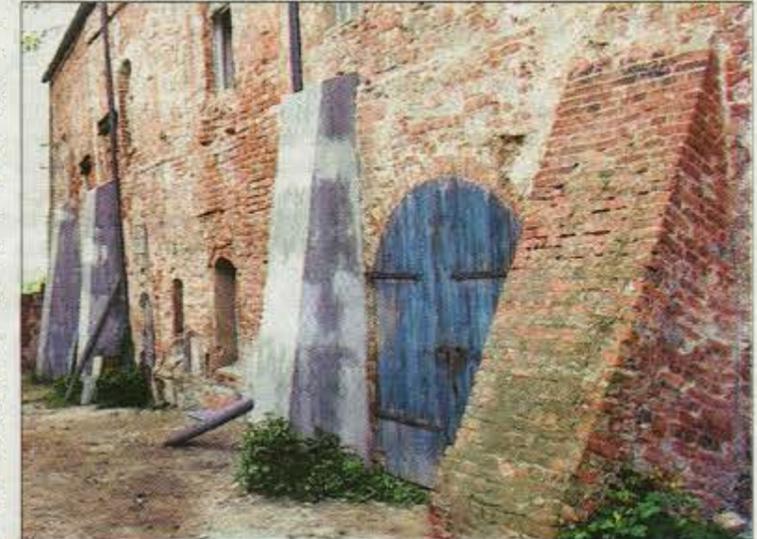
Neben der roten Ziegelfassade des Ostflügels wirken die neuen grauen Betonstützen auch für den Laien störend.

fallen auf die Stirn. Der Neu-Havelberger Jan Böhm, er kennt sich als Ingenieur gut im Bauwesen aus, musste beim Rundgang durch den Ostflügel erkennen, „wie brutal hier mit der historischen Bausubstanz umgegangen wird“. So wurden unter anderem Kalksandsteine im Ziegelbau des Doms verarbeitet, die alte Bausubstanz praktisch außen vor gelassen.

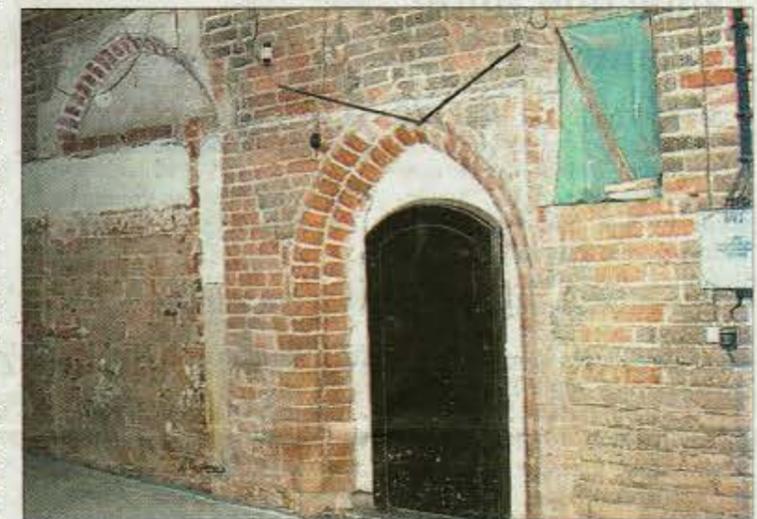
Der gemauerte Bogen links neben der Tür wird mit dem geplanten Einzug der neuen Zwischendecke verschwinden.

schwindet zugleich ein gemauerter Bogen eines mittelalterlichen Portals zum Südflügel.
